Beissier

Sistema post-incendios

El Problema : manchas de hollín

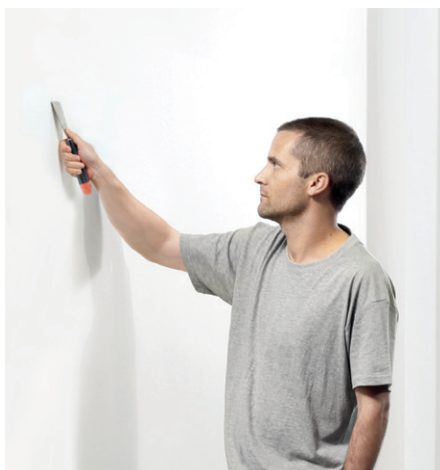
SANEAR EL SOPORTE

Siguiendo el proceso habitual en cualquier intervención comenzaremos por eliminar aquellos elementos: pinturas, yesos, etc., que se encuentren degradados y con escasa consistencia.

Antes de comenzar la aplicación de la pintura, y dada la naturaleza volátil del hollín es necesario realizar una primera limpieza de los restos del mismo.

1
Sanear y limpiar.

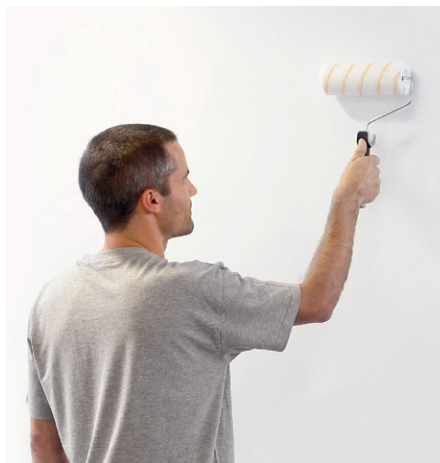
APLICACIÓN DE ISOLFIX AMBIENTES HÚMEDOS

Una vez saneado el soporte, deberemos bloquear las manchas de hollín que quedan fijadas sobre el paramento.

Para ello, se requiere aplicar una mano de ISOLFIX AMBIENTES HÚMEDOS, pintura tixotrópica al disolvente, gelificada y con una alta capacidad para bloquear manchas solubles en agua. Una de las pocas referencias del mercado que no disuelve el hollín al ser aplicada. Dejar secar completamente.

2
Aplicar una mano de Isolfix Ambientes Húmedos.
