Sistema de reparación de juntas de PYL

El Problema: fisuras o cinta de papel desprendida en juntas de placas de cartón-yeso

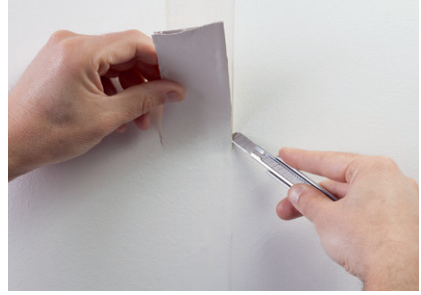
SANEAMIENTO Y LIMPIEZA

En primera instancia se trata de eliminar la cinta antigua. Se debe acceder al extremo superior e inferior de la misma y realizar un corte con una cuchilla (normalmente la cinta continua bajo el rodapié y en ocasiones, más allá de un techo autoportante).

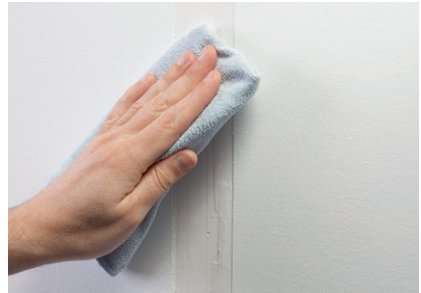
Procedemos a su extracción procurando realizar el menor deterioro posible a la pasta colindante (también puede ser útil realizar cortes laterales en los finales de la misma).

Finalizada esta operación, limpiamos de restos de polvo y eliminamos todo resto de pintura adyacente mal adherida.

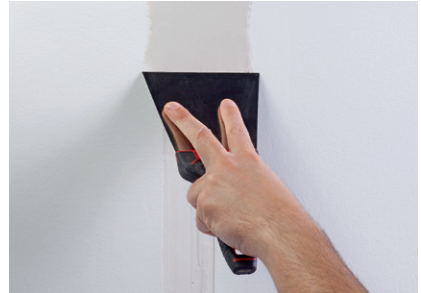
TRATAMIENTO DE JUNTAS

Aplicamos a espátula a lo largo de todo el hueco generado AGUAPLAST RELLENOS POLVO.

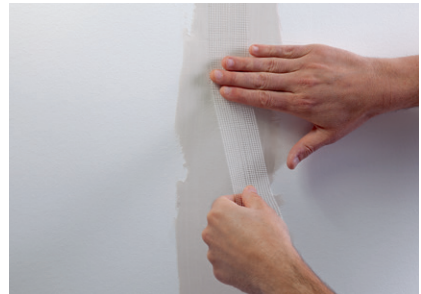
A continuación (sin que seque en ningún caso el producto) presionamos e insertamos malla de fibra de vidrio para juntas PYL en todo ese mismo recorrido. Esta malla suele presentarse habitualmente en un formato autoadhesivo, pero no es conveniente su colocación pegada al soporte.

Su mayor efectividad mecánica se produce colocada en el tercio medio del espesor de pasta global.

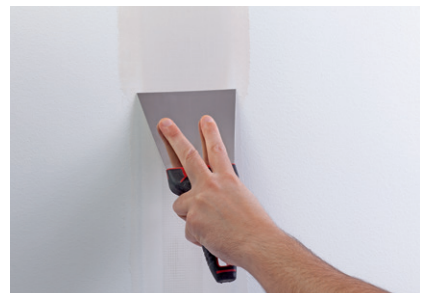
Dejamos secar al 100% y procedemos a aplicar una segunda capa de AGUAPLAST RELLENOS POLVO.

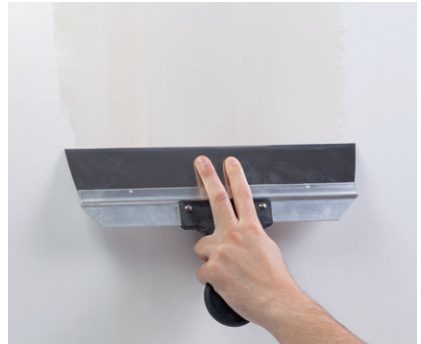
AFINADO Y LIJADO

Tras el secado del tratamiento realizado en el paso previo, se puede proceder a la mejora estética del conjunto afinando finalmente con AGUAPLAST RELLENOS PASTA (de granulometría más fina) y posterior lijado.

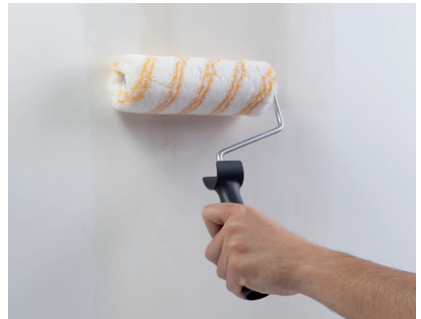
IMPRIMACIÓN

Aplicación de imprimación FIXACRYL (1:4) en las zonas reparadas.

Si se procediera al pintado generalizado del paño o pared, se recomienda una nueva aplicación a su totalidad de FIXACRYL (1:6).

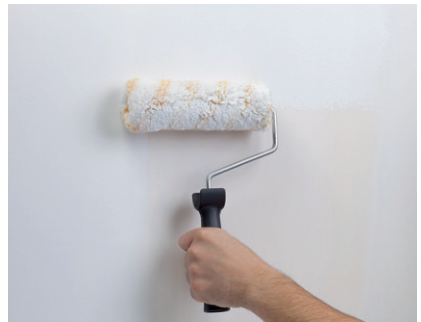
PINTADO

Es conveniente, para la prevención de fisuraciones, que la pintura también pueda tener cierto tipo de resistencias. En concreto, siempre se comportarán mejor las pinturas flexibles. Es por ello que recomendamos como acabado el revestimiento con PINTAPLACA FLEX, pintura de acabado mate y alto poder de traspirabilidad.
